EROSIÓN DE MATERIALES PARA APLICACIONES EN PRÓTESIS DE VÁLVULAS CARDÍACAS

WEAR EROSION OF MATERIALS USED IN HEART VALVES PROSTHESIS

M.R. Rosenberger*, L.A. Guerrero, M.L. Vera, CE. Schvezov

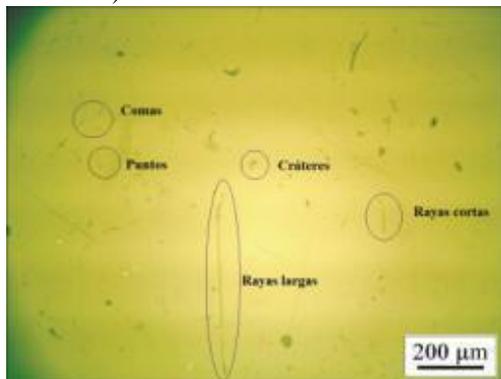
Luego de las observaciones realizadas con el microscopio óptico, se identificaron las siguientes fallas en las escaras de desgaste, que se ilustran en la Figura 3.

- a) Rayas cortas
- b) Rayas largas
- c) Rayas en forma de comas
- d) Puntos
- e) Cráteres

Figura 3. Fallas observadas en las probetas.

Todas las fallas observadas pueden explicarse por un mecanismo de corte [8], donde rayas cortas, largas y comas se producirían cuando las partículas se mueven tangencialmente a la superficie del material. En cambio los puntos pueden ser considerados como un proceso de corte donde la partícula impacta en forma normal a la superficie. La falla en forma de cráter se puede explicar como un conjunto de puntos donde luego de generarse el primer punto los siguientes van agrandando paulatinamente la cavidad hasta alcanzar una magnitud de cráter. Otra forma de explicar la formación de los cráteres es con un mecanismo de desgaste por fatiga, donde el impacto de múltiples partículas sobre una misma área va produciendo el debilitamiento de una porción de la superficie, probablemente por la propagación de fisuras en la subsuperficie [8], dando finalmente un cráter.

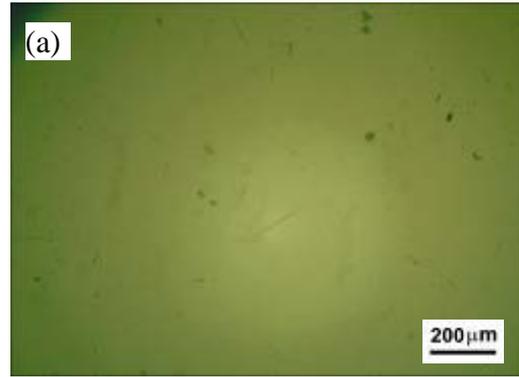
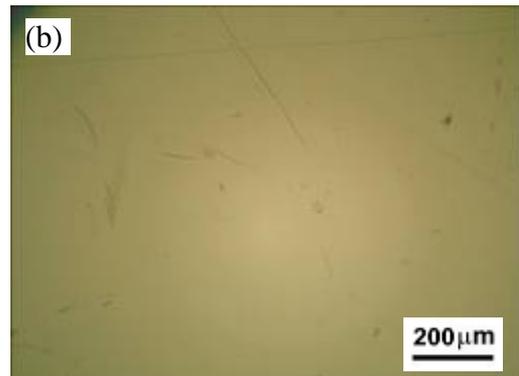
Figura 4. a) Probeta de PMMA, 0,1% SiC, 90°, 6,4 mm. b) Probeta de PMMA, 0,1% SiC, 60°, 6,4 mm.

- i. **0,1 % SiC:** se observaron puntos y comas y rayas largas. Cuando el ángulo es de 90° se observaron rayas cortas, ver Figura 4.
- ii. **1 % SiC:** se observaron una mayor cantidad de puntos, cráteres y rayas cortas, respecto al punto i. Cuando el ángulo es de 90° se observaron comas. En ningún caso se observaron rayas largas, ver Figura 5.

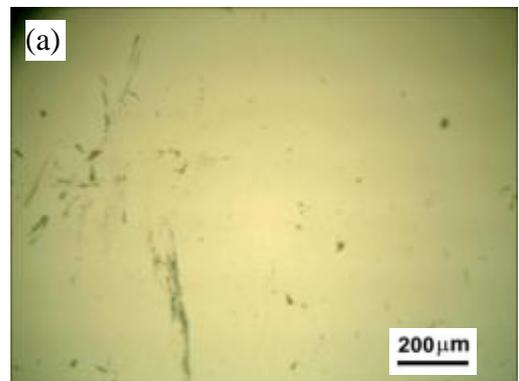
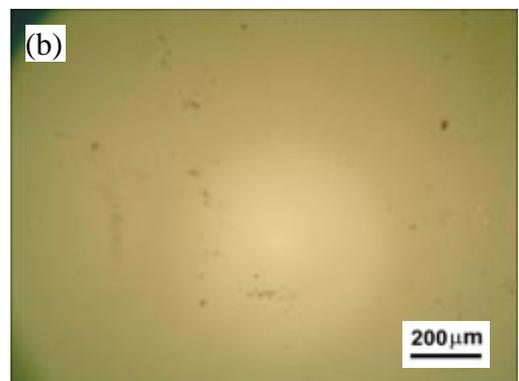
Figura 5. a) Probeta de PMMA, 1% SiC, 90°, 6,4 mm. b) Probeta de PMMA, 1% SiC, 60°, 6,4 mm.

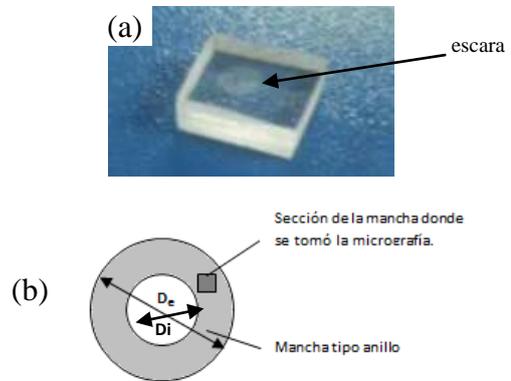
- a) **Extendida:** Los daños se distribuyeron casi-homogéneamente sobre toda la superficie. Se presentó cuando se utilizó la boquilla de mayor diámetro. Se pudieron observar todos los tipos de fallas. Este tipo de escara apareció independientemente de la concentración de partículas y del ángulo de incidencia.
- b) **Concentrada:** Es una zona de la probeta donde el material de la superficie cambió su apariencia, volviéndose una superficie menos reflectante y, por lo tanto, traslúcida (no transparente). Se presentó cuando se utilizó la boquilla de menor diámetro. Sólo se observaron fallas tipo puntos. Este tipo de escara tiene forma de anillo, ver Figura 6.

Este efecto observado en la probeta cuando se redujo el tamaño de la boquilla ha sido observado en otros materiales y es porque el desgaste por erosión se concentra en la periferia del área donde impacta el fluido. El desgaste es mayor en esa zona porque las partículas presentes allí tienen una mayor velocidad e impactan con mayor energía sobre el material [9].

Figura 6. Escara concentrada. a) Probeta de PMMA con escara de forma circular. b) Sección de la escara circular donde se tomaron las micrografías

Dado que los diámetros interiores son similares y los diámetros exteriores son menores en la probeta ensayada a 60° y además la escara es ovalada se puede calcular el área de la escara para la probeta ensayada a 90° siendo igual a $37,9 \text{ mm}^2$, y para la probeta ensayada

a 60° igual a 27,7 mm². Por lo tanto, la probeta ensayada con un ángulo de incidencia a 60° sufrió menor desgaste. Esto es lo esperado para un material de tipo frágil [8,9] frente al desgaste por erosión.

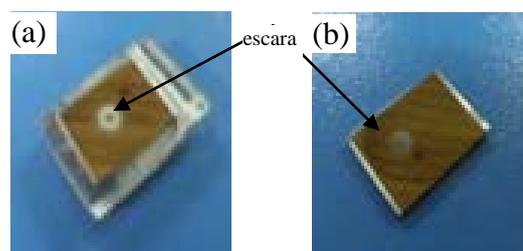
- Extendida:* Los daños se distribuyeron quasi-homogéneamente sobre toda la superficie. Se presentó cuando se utilizó la boquilla de mayor diámetro. En ella se pudieron observar todos los tipos de fallas. Este tipo de escara apareció independientemente del ángulo de incidencia.
- Concentrada:* Es una zona de superficie donde el material cambió su apariencia, volviéndose una superficie menos reflectante que únicamente dispersa la luz incidente. Se presentó cuando se utilizó la boquilla de menor diámetro. Sólo se observaron fallas tipo puntos. Este tipo de escara tiene la forma de un anillo ver Figura 7.

- Circular:* Se presentó cuando el ángulo de incidencia del fluido fue de 90°.
- Semicircular:* Se presentó cuando el ángulo de incidencia del fluido fue de 60°.

Figura 7. a) Probeta de acero inoxidable con escara de forma circular. b) Probeta de acero inoxidable con escara de forma semicircular.

El área de la escara en la probeta ensayada a 90° y es igual a 16.4 mm², y en la probeta ensayada a 60° la escara es semi-elíptica el área de la escara 6.50 mm², Por lo tanto, la probeta ensayada con un ángulo de incidencia a 60° sufrió menor desgaste. Esto es lo esperado para un material de tipo frágil frente al desgaste por erosión [8]. Un comportamiento similar fue encontrado para aceros inoxidables austeníticos con manganeso [10].

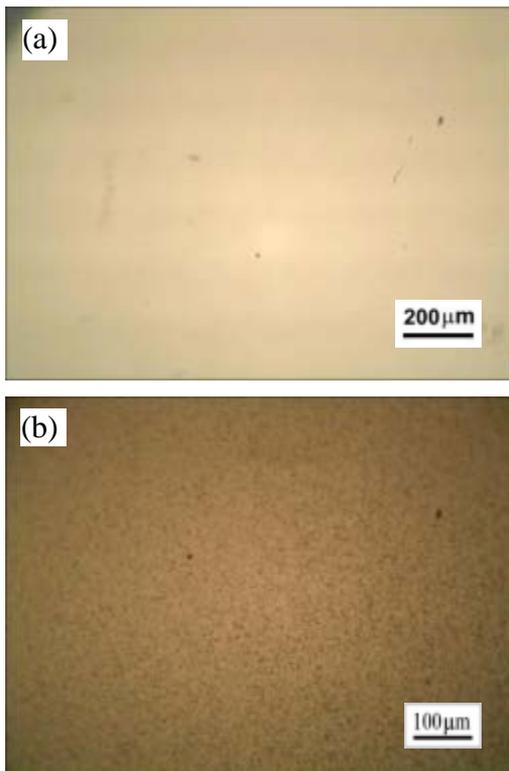
Las fallas encontradas cuando el ángulo de incidencia fue de 90° son puntos en todos los casos. Cuando la escara es de tipo extendida la densidad de puntos es muy baja, en cambio cuando la escara es de tipo concentrada la densidad de puntos es alta, ver Figura 8. Además, se observaron comas y rayas cortas cuando la escara fue de tipo extendida. En ningún caso se observaron cráteres ni rayas largas.

Figura 8. a) Probeta de acero inoxidable, 1% SiC, 90°, 6,4 mm. b) Probeta de acero inoxidable, 1% SiC, 90°, 2,3 mm

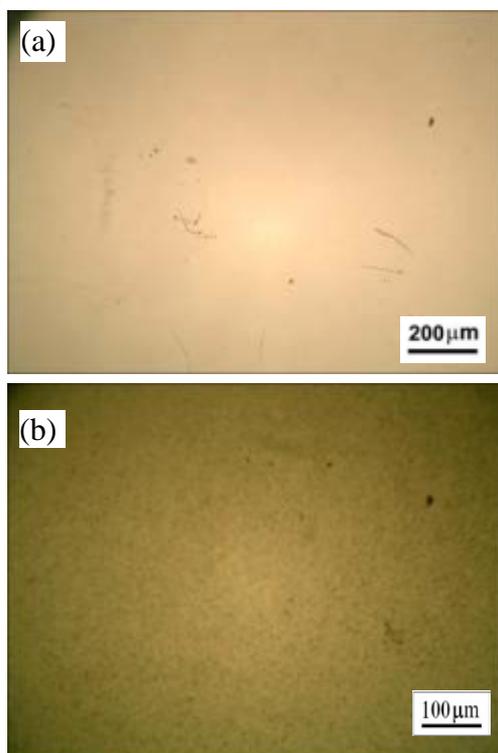
Las fallas encontradas cuando el ángulo de incidencia fue de 60° son puntos en todos los casos. Cuando la escara es de tipo extendido la densidad de puntos es muy baja, en cambio cuando la escara es de tipo concentrada la densidad de puntos es alta, ver Figura 9. Cuando la escara es de tipo extendido también se observaron cráteres y comas. En ningún caso se observaron rayas cortas ni rayas largas en las escaras de las probetas de acero inoxidable.

Figura 9. a) Probeta de acero inoxidable, 1% SiC, 60°, 6,4 mm. b) Probeta de acero inoxidable. 1% SiC, 60°, 2,3 mm
