CAMBIOS INDUCIDOS DURANTE EL DESGASTE POR FRICCIÓN SIN LUBRICACIÓN DE MATERIALES COMPUESTOS

M.R. Rosenberger^{a, b*}, C. E. Schvezov^b, E. Forlerer^c

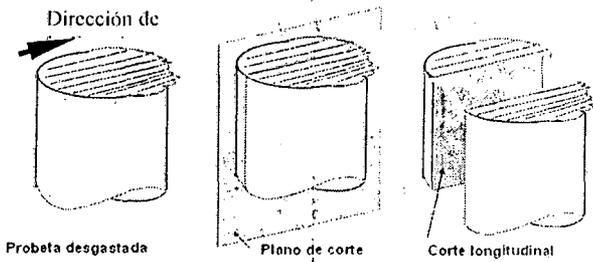
Figura 1: Esquema indicando la situación del corte longitudinal.

Para observar los cambios inducidos por el desgaste se realizaron cortes longitudinales en las probetas cilíndricas, siguiendo la dirección de deslizamiento, ver figura 1.

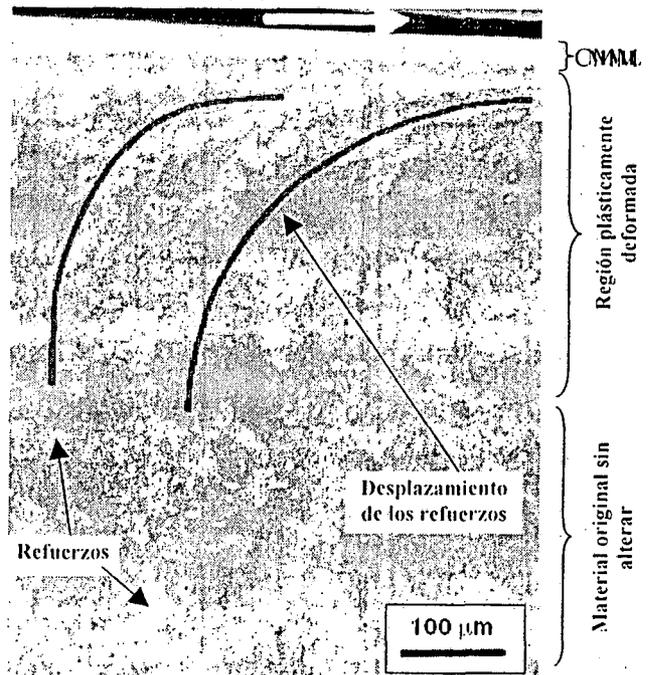
Figura 3: Subsuperficie del AA6061 / B₂Ti / 5p. Se observan las tres regiones: CMM, CDP y material original sin alteración.

Esas regiones pueden observarse en la figura 3.

la dirección de deslizamiento, ver la figura 3 donde se remarca el desplazamiento con líneas guías.

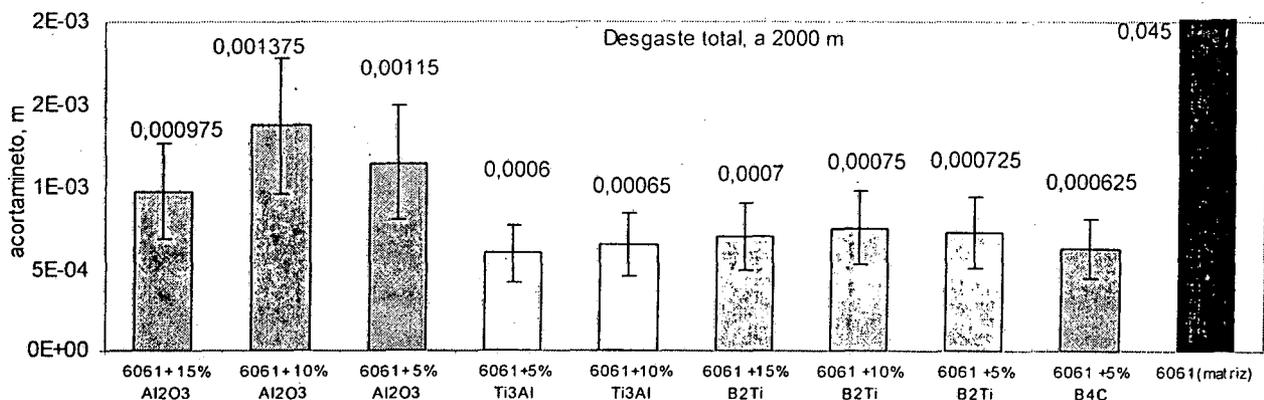
Figura 2: Desgaste total de las probetas, a los 2000 m, se indican las barras de error para una confianza del 95%. El desgaste se midió por el acortamiento de las probetas.

Las probetas de materiales compuestos acusaron un desgaste dos órdenes de magnitud menor que el material sin reforzar, ver la figura 2. Para un mismo tipo de refuerzo no hay diferencia significativa en la magnitud del desgaste a diferentes proporciones de refuerzos. También, en la figura 2, se observa, que las probetas de materiales compuestos reforzados con Al_2O_3 presentan mayor desgaste que los otros refuerzos ensayados, esto puede deberse a que el tamaño de los refuerzos de alúmina es un orden de magnitud menor que los otros refuerzos.

La poca diferencia en la resistencia al desgaste de las probetas de materiales compuestos, ver la figura 2, puede estar relacionada con la presencia de la Capa mezclada Mecánicamente en la superficie de desgaste, la cual posee una dureza superior al material original, por lo tanto las vuelve más resistentes al desgaste.

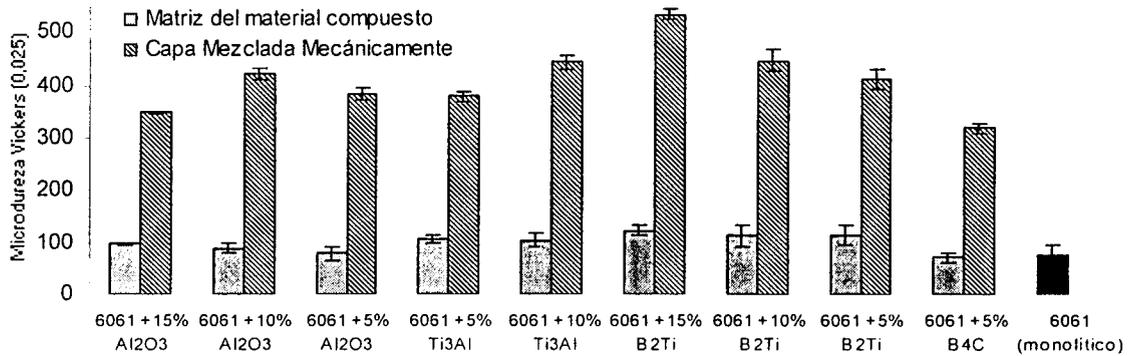
Figura 4: Microdureza de la Capa Mezclada Mecánicamente y de la matriz del material compuesto, ambas se dan en microdureza Vickers (0.025). En ambos casos se tomaron por lo menos 5 medidas.

En la superficie de desgaste se ha formado una capa de material mezclado que reemplaza al material compuesto original, con propiedades mecánicas diferentes. En la figura 4 se muestran las medidas de microdureza Vickers de esta capa mezclada y se pueden comparar con la dureza de la matriz original en las mismas probetas. La dureza de las CMM fue 3 a 5 veces superior a la dureza de la matriz, y del mismo orden que la dureza de la contraparte de acero, de 272 H Brinell.

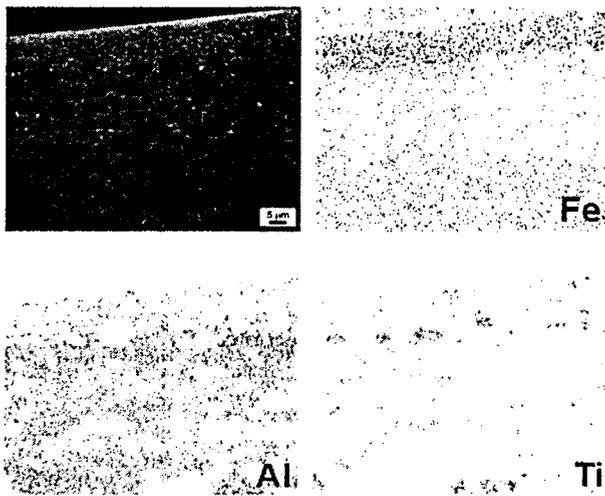
Figura 5: Mapeo de la subsuperficie de AA6061 / B₂Ti / 15p. El mayor contenido de Hierro se circunscribe a la CMM. El titanio se debe a los refuerzos. En la CMM se observan refuerzos fragmentados.

además, se observaron refuerzos fragmentados. En la figura 5 se muestra el mapeo de Fe, Al y Ti de la subsuperficie de una probeta desgastada de material compuesto.

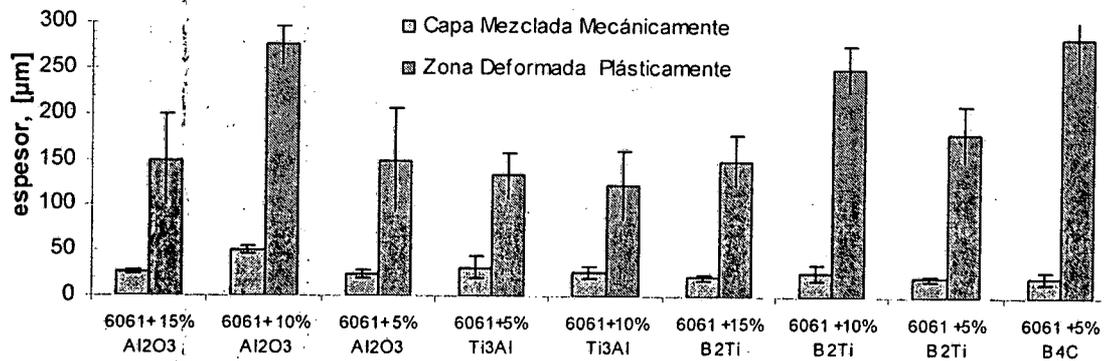
Figura 6: Espesores de la Capa Mezclada Mecánicamente y de la Capa deformada plásticamente. La dispersión en la capa deformada se debe a límites poco definidos.

El espesor de la capa mezclada es de aproximadamente 25 µm, excepto en 6061 / Al₂O₃ / 10p donde su espesor es de 50 µm, ver la figura 6. En todos los casos su diferenciación del material de la matriz de aluminio fue facilitada por una diferencia en la coloración en el microscopio óptico.

El espesor de la capa deformada plásticamente por corte puede ser estimado midiendo el límite donde los refuerzos no presentan desplazamientos, en algunos casos estos límites no estuvieron bien definidos por lo tanto se tiene una dispersión grande en los valores límites, a pesar de eso en la figura 6 se dan los valores promedios obtenidos. En el material sin reforzar la región deformada plásticamente por corte tiene un espesor de 60 µm con una dispersión de 10 µm.

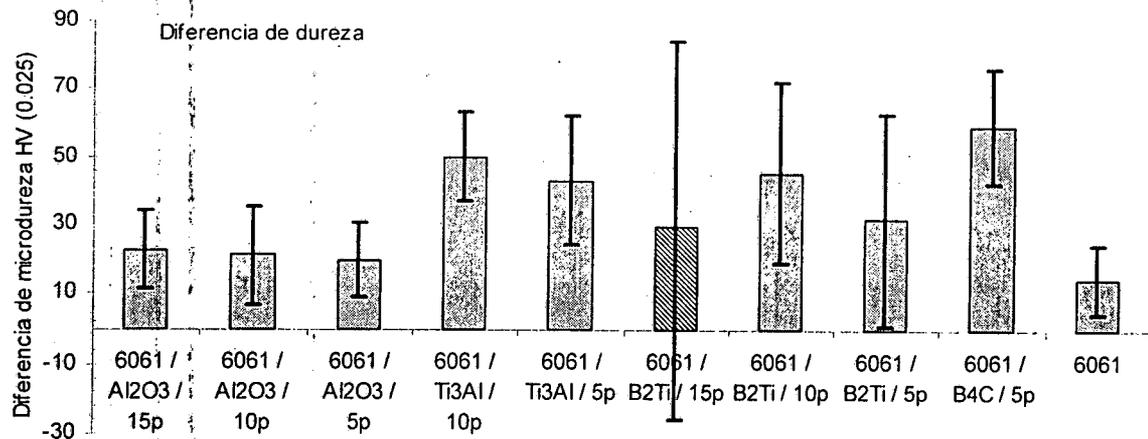
Figura 7: Endurecimiento por trabajado cuantificado a través de la diferencia de microdureza entre la capa superior de la zona deformada plásticamente y la matriz del material compuesto original. (HV 0.025) En la probeta con de 6061 / B₂Ti / 15 no hay certeza estadística para señalar endurecimiento.

El endurecimiento por trabajado se cuantificó por la diferencia de microdureza de la matriz en la zona superior de la capa deformada plásticamente y la microdureza de la matriz del material original. Los valores de diferencia de microdureza se muestran en la figura 7. En la probeta de 6061 / B₂Ti / 15p estadísticamente no hay diferencia entre la dureza de ambas regiones. En las demás probetas, incluso en la de material sin reforzar, se encontró endurecimiento por trabajado.
